VŠB – Technická univerzita Ostrava

Opravy lehkých poškození potahových desek draku letounu

Repairs of light damage of aircraft's fuselage panels

Ostrava 2010

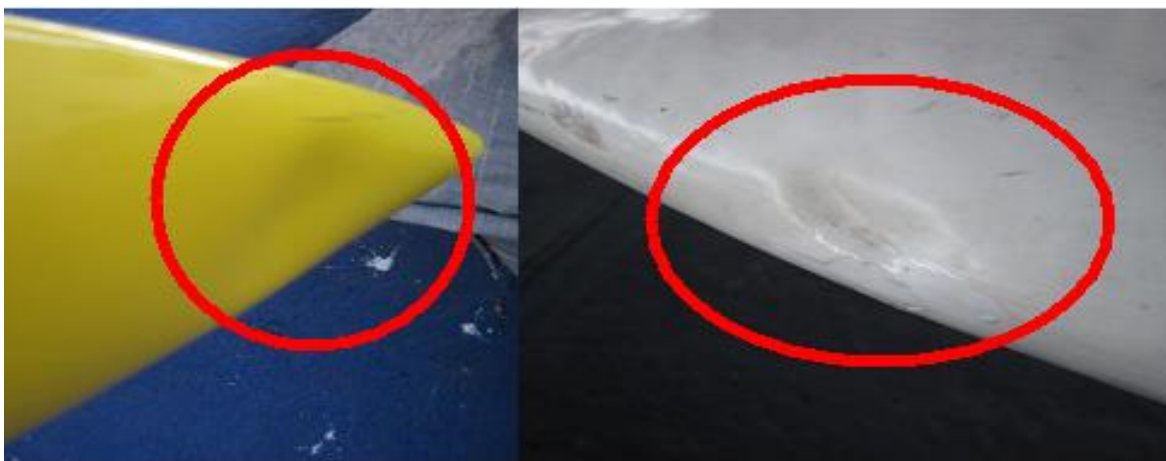
Obrázek 3.1: Dent na okrajové nádrži a aerodynamickém zakončení křídla

Tak zvaný dent je nejčastějším případem poškození týkající se potahových panelů. Tyto poškození bývají z pravidla na okrajových částech křídel letounu, ať už hlavních nosných ploch nebo vodorovného či svislého stabilizátoru. U křídel jsou nejvíce ohroženy aerodynamická zakončení křídel, okrajové nádrže, náběžné hrany a v neposlední řadě odtokové hrany - obrázek 3.1. Denty na těchto místech bývají nejčastěji způsobeny neopatrnou manipulací s letouny na zemi, jak na ploše tak především v hangárech. Nesmíme však opomenout i případy, jako jsou střety s ptáky, nebo situace kdy při vzletu či přistání dojde k odmrštění hrubých nečistot, ze vzletové a přistávací dráhy nebo povětrnostní vlivy.

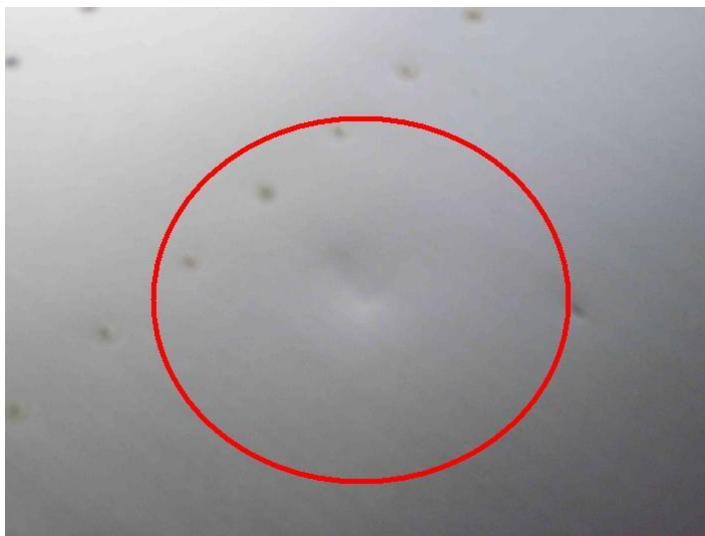
Obrázek 3.2: Dent na hřbetu profilu křídla.

Podobné denty mohou vzniknout také na jiných částech letounu než na okrajových částech křídel a stabilizátorů. Jedná se zejména o poškození potahového panelu z vrchní strany křídla a v některých případech i na trupu – obrázek 3.2. V menší, ale ne zanedbatelné míře, jsou ohrožena také žebra, přepážky či pásnice a jiné konstrukční prvky, které jsou s potahem pevně spjaty nebo se nacházejí v jeho těsné blízkosti. K tomu dochází při neopatrném a nesprávném nastupování a vystupování posádky a cestujících, při neopatrné manipulaci s obslužným zařízením, při tankování pohonných hmot či přímo v opravárenském procesu, při nedodržení správných postupů pro manipulaci s náradím a nástroji. Nesmíme také opomenout povětrnostní vlivy, jako jsou kroupy či dokonce ve větru poletující větve nebo jiné předměty. V každém z těchto případů se musí jednat o dent v takovém smyslu v jakém je definován.

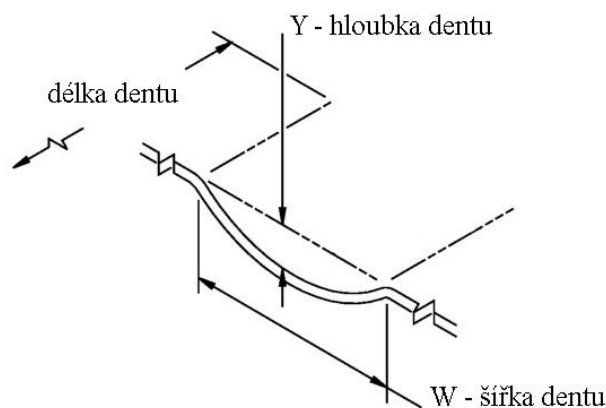
W/Y - musí být 30 nebo vyšší ve všech
místech dentu

Obrázek 3.3: Měření dentu

Systém vyhodnocení se skládá z několika po sobě jdoucích operací. Nejprve je zapotřebí dent nalézt a viditelně jej označit a očíslovat, nejlépe zakroužkovat fixem a popsat nebo označit barevnou lepicí páskou s příslušným pořadovým číslem. Následuje určení rozměrů dentu což se provádí následovně: Nejprve se změří délka dentu, za délku se považuje nejdelší část dentu bez ohledu na směr, poté se změří šířka, ta je kolmo na délku a poté se změří jeho hloubka - obrázek 3.3. Všechny tyto údaje se zaznamenají do předem připravené tabulky nebo na lepicí štítek vedle dentu. Za určující faktor přípustnosti dentu se bere poměr mezi šířkou a hloubkou dentu.

Vyjde-li poměr mezi šířkou a hloubkou dentu číslo 30 a vyšší a pokud se nenechází v dentu vryp, vrub, díra, koroze anebo podobně, je dent s ohledem na rozměry považován za přípustný. Ještě je zapotřebí určit v jaké oblasti se den nachází. Jelikož je dent definován

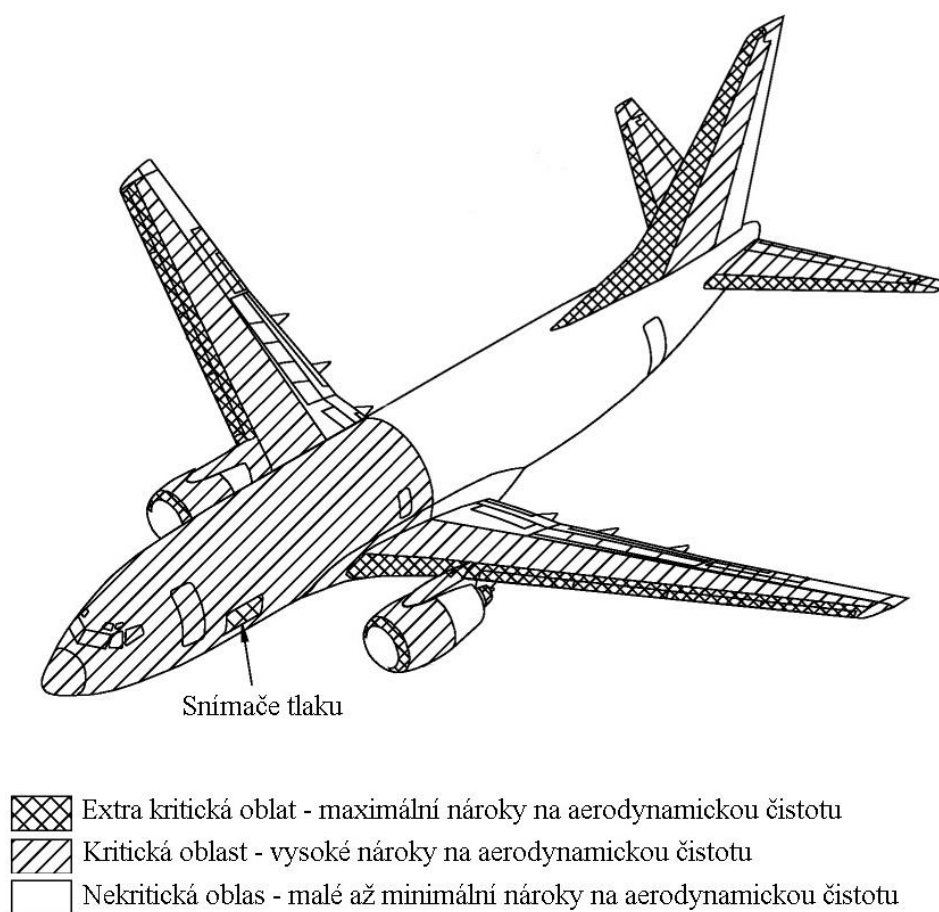
Obrázek 3.4: Vyznačení oblastí v závislosti na aerodynamické čistotě

jako promáčklina bez zvěně ostrých hran, vrypů a podobných vad, je brán hlavně jako poškození ovlivňující aerodynamickou čistotu, proto se jejich výskyt rozděluje do tabulek podle následujícího schématu - obrázek 3.4

Nekritická oblast: zde se denty neodstraňují, pokud splňují podmínky předepsané výrobcem letounu.

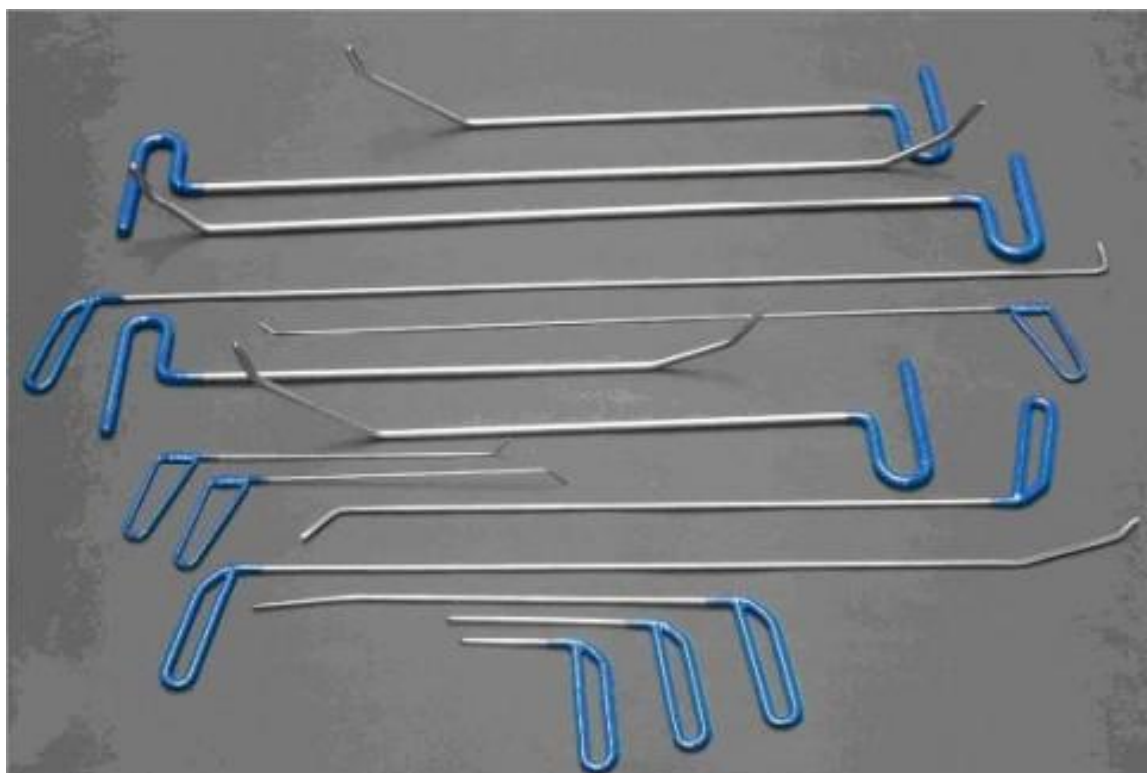
Obrázek 4.1: Páky a háky pro PDR- metodu vnitřní (vytlačování)

Umožňuje opravy důlků bez následného lakování za použití speciálního nářadí, tzv. pák a háků ze speciálních vysoko pevnostních slitin, se kterým je možné proniknout téměř na všechna místa karoserie - obrázek 4.1. Jedná se v podstatě o vymačkávání nerovností ze zadní strany poškozeného místa karoserie, tak zvanou metodou jemné masáže plechu, díky které se s hodinářskou přesností docílí původního tvaru dílu, při kterém nedochází k poškození původní barvy a laku.

Sady nástrojů, zejména speciálních vytlačovacích a rovnacích pák či háků se používají pro opravy malých i velkých promáčknutí karosérie bez poškození laku. Typickým příkladem takových poškození jsou třeba menší deformace po úderech krup, při parkování, při transportu vozidel apod. Pomocí uvedených nástrojů se vytlačují prohlubně z vnitřní strany a nejčastěji se postupuje z vnějšího kraje směrem ke středu. Tento postup není vždy směrodatný a nejvíce záleží na praxi a zkušenostech mechanika, který tuto opravu provádí.

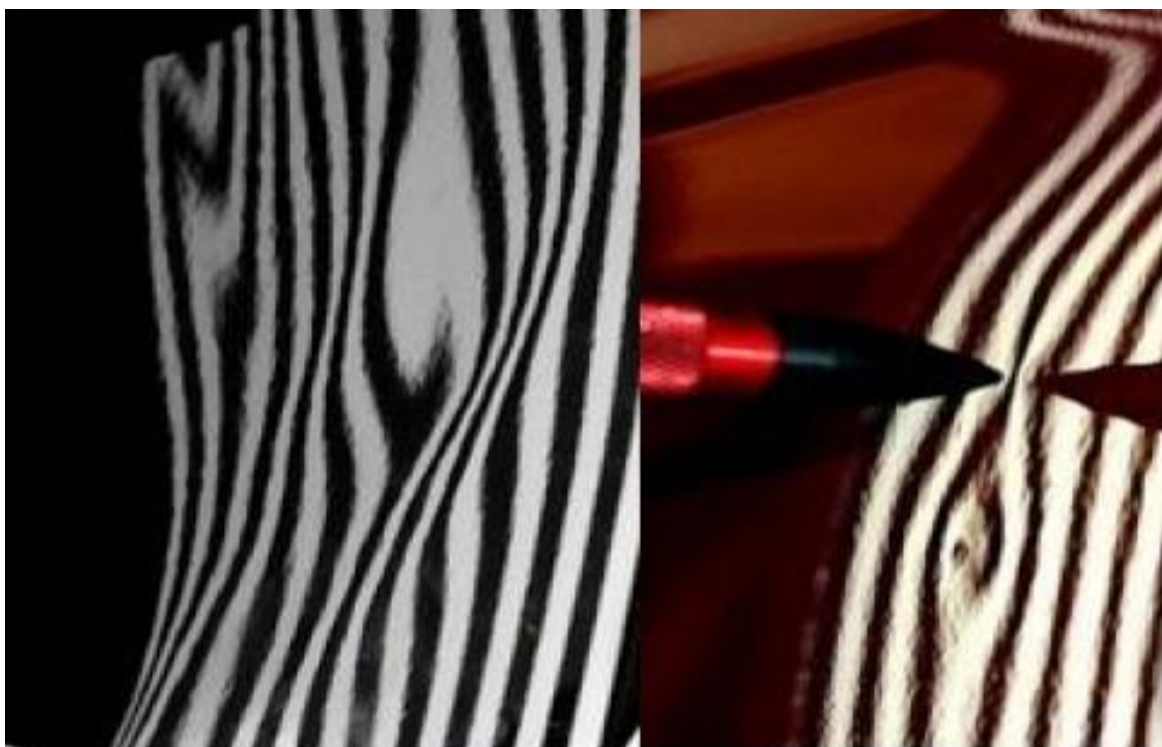
Obrázek 4.2: Odlesk světelného rastru na poškození

stojanové z důvodu nedostatku prostoru nebo zdroje elektrického proudu. Velké stojanové lampy na 230V se používají nejčastěji v opravárenských zařízeních nebo pokud je poškozený natolik velký, že by ho malá lampa celé nepokryla. Světla která se používají při opravě musí utvářet odlesk v tzv. rastru neboli pruzích - obrázek 4.2. Je také možné použít světlo generující méně pruhů, to záleží na zkušenostech a nárocích jednotlivých mechaniků, kteří opravu provádějí. Tam kde tlačíme nástrojem se světlo zúží stejně jako na obrázku 4.2, pokud se vytvoří hrbolek, tak se zaklepe dřevěným nebo plastovým kolíčkem zpět, čímž se uvolní pnutí jak v bavě tak i v plechu.

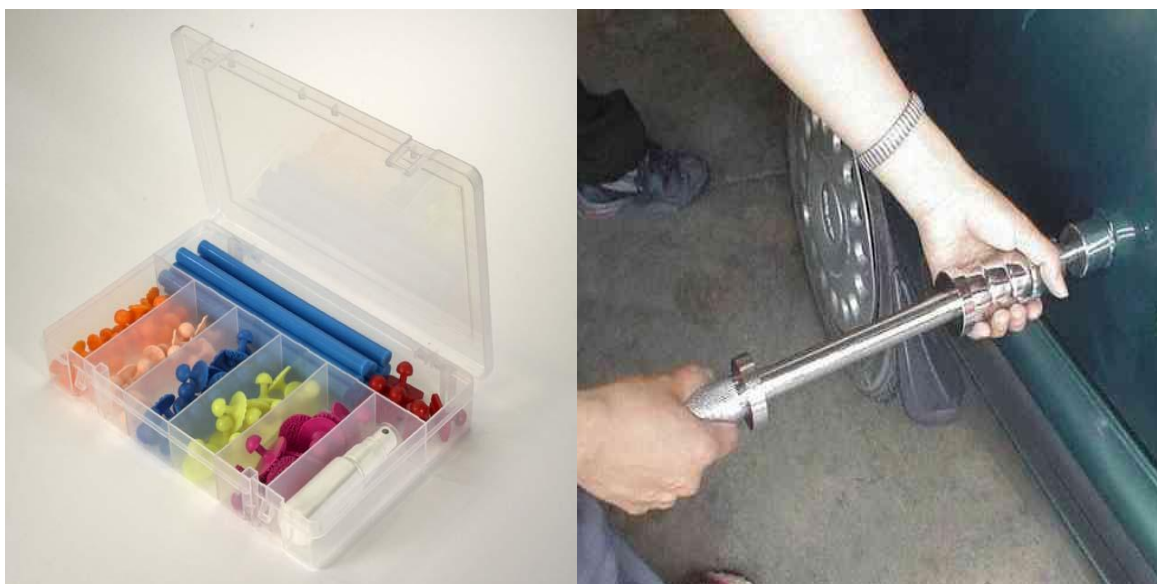
Obrázek 4.3: Nalepovací adaptéry (čepy), reverzní kladivo

Touto metodou možné opravit téměř identická poškození jako metodou vnitřní, ale nelze tuto metodu použít na opravu poškození, která mají ostré hrany nebo zlomy, ty lze opravit pouze metodou vnitřní. Tato metoda je oproti metodě vnitřní značně pomalejší a má nižší rozsah využití.

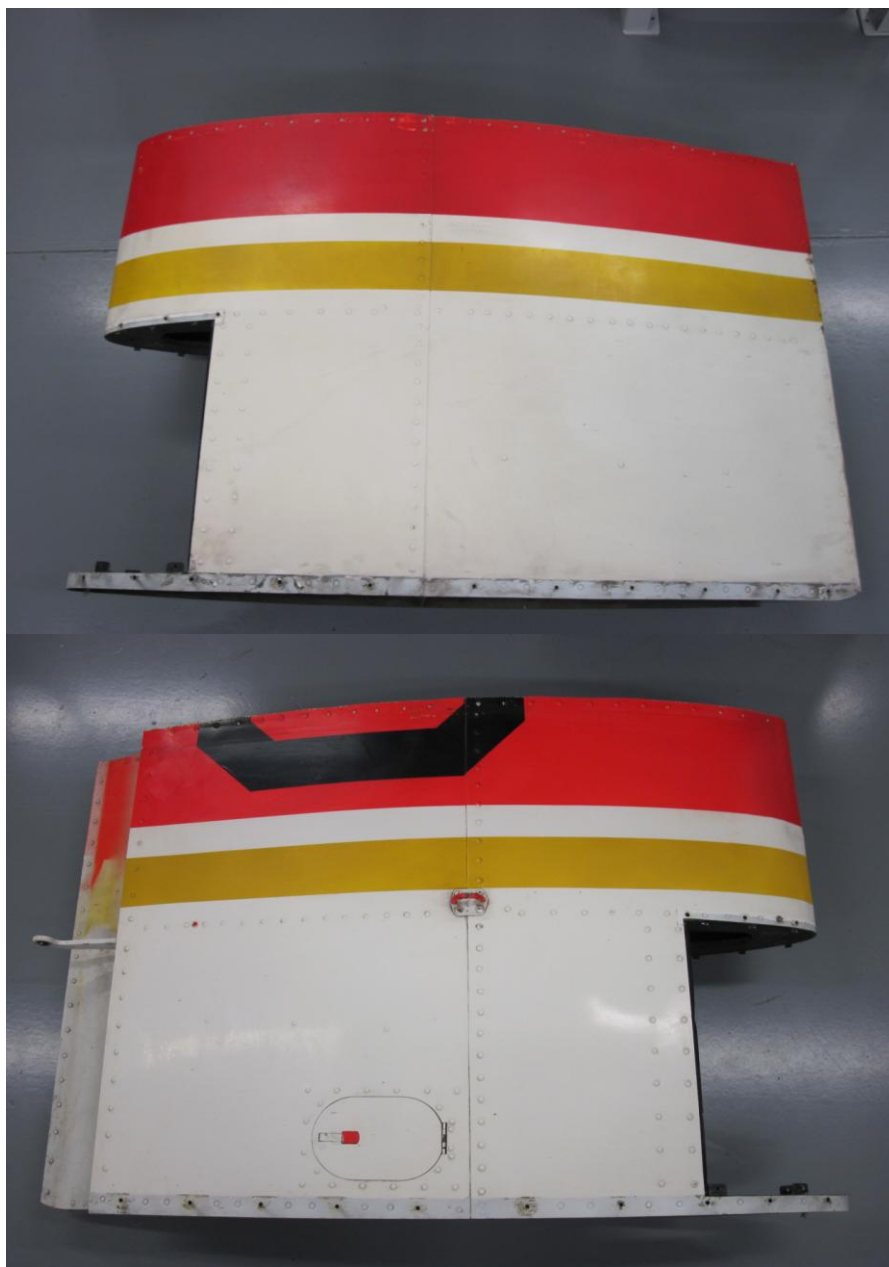
Obrázek 4.5: Zkušební vzorek (část křídla Z 142)

Pro zkoušky jsem použil jen část tohoto křídla, kde jsem zachoval původní hloubku a tloušťka profilu. Z důvodu zachování tuhosti jsem vzorek ponechal jako kompaktní celek se třemi žebry, nosníkem a pásnicemi - obrázek 4.5. Oddělení vzorku od zbytku křídla jsem provedl, za asistence mistra strojní dílny, pomocí ruční elektrické přímočaré pili a pneumatických nůžek na plech, v prostorách klempířské dílny společnosti CAEM. Konečné začištění řezu jsem provedl ručními nástroji. Poté jsem zkušební vzorek očistil od chemických, organických a mechanických nečistot a přemístil jej na pracoviště NDT. Na tomto pracovišti jsem podrobil zkušební vzorek, nedestruktivním zkouškám pro zjištění stávajícího stavu a povahy potahového pechu, za pomoci ultrazvuku, vířivých proudů a penetrační zkoušky. Tyto metody jsem poté aplikoval i na prověření uměle vytvořených dentů a kontrolu stavu potahového plechu, po opravě dentů technologií PRD. Více je uvedeno v následujícím textu - Postup.

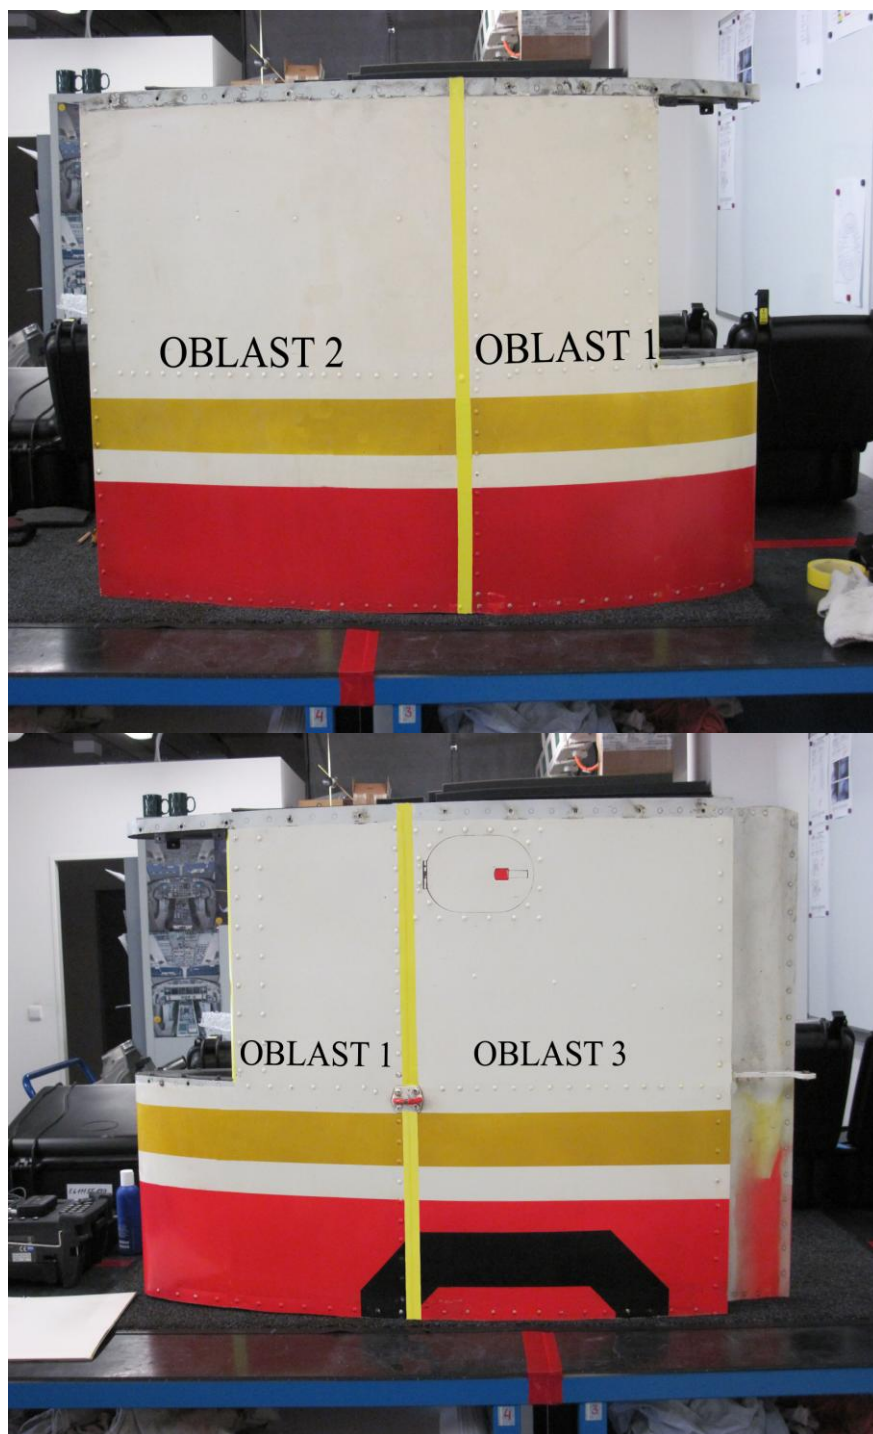
Obrázek 4.6: Rozdělení vzorku na 3 oblasti

Tato místa jsou podrobně vyznačena a popsána v příloze G.

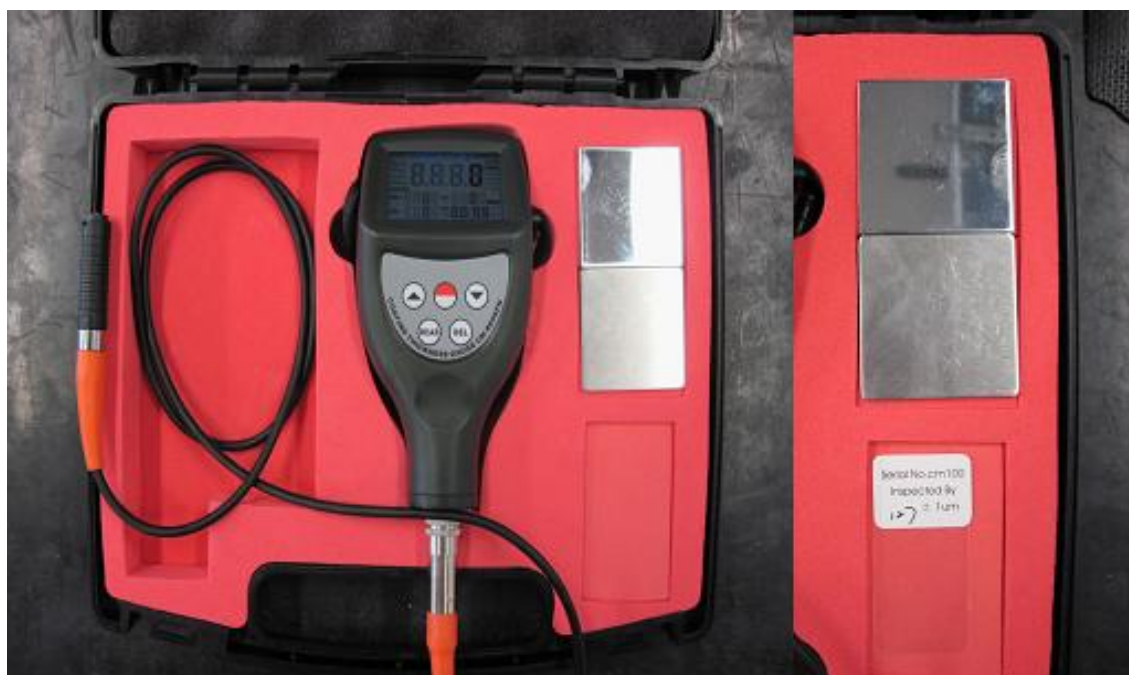
Obrázek 4.7: Přístroj pro měření tloušťky nánosu a kalibrační etalon

Přístroj jsem musel nejdříve zkalibrovat podle použitého materiálu, tzn., je-li nátěr nanesen na železném či neželezném materiálu. Dále jsem zkalibroval sondu pro vyhodnocování tloušťky, za pomoci kalibračních přípravků a simulaci tloušťky nánosu, tzv. kalibrační slídy viz obrázek 4.7. Poté jsem již bez komplikací pouhým přiložením sondy a odčtem údajů z digitálního displeje, naměřil tloušťku laku v jednotlivých sekcích. Tyto naměřené hodnoty jsem zaznamenal do tabulky 4.1.

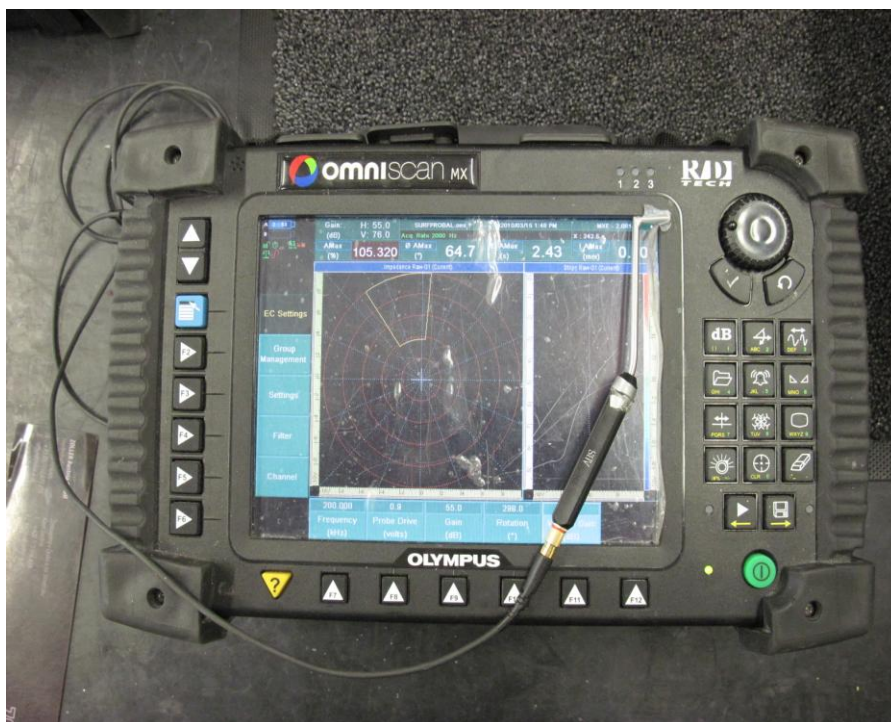
Obrázek 4.8: Přístroj Olympus omni scan MX

Druhou operací v dílně NDT, jsem ve vybraných místech, kde budou uměle vytvořeny denty, zjišťoval zda jsou v potahovém plechu trhliny, za pomoci přístroje Olympus omni scan MX pro měření vířivými proudy - obrázek 4.8. Tato místa jsou podrobně vyznačena a popsána v příloze G. To je důležité proto aby jsem měl jistotu, zda nebyla v potahovém plechu trhlina ještě před vytvořením poškození, čímž by mohl být celý pokus znehodnocen. Nebo by se trhlina musela zaznamenat a přesně sledovat její rozměry a chování při vytvoření poškození a následné opravě.

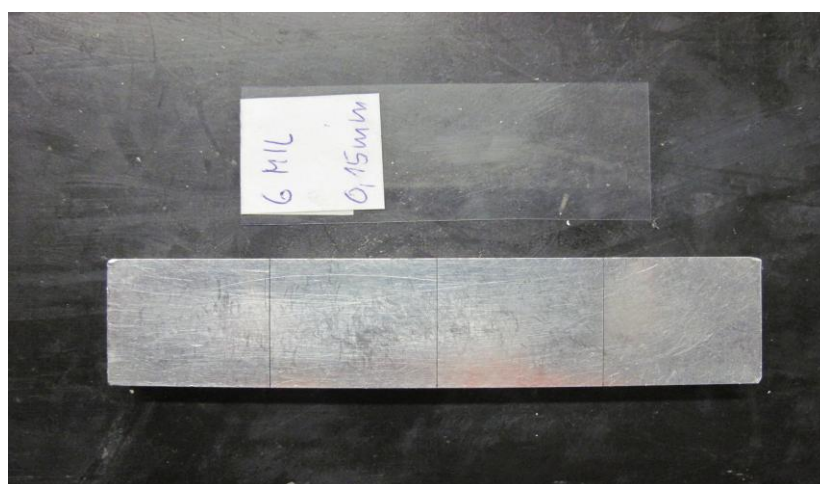
Obrázek 4.9: Kalibrační etalony pro měření vířivými proudy

Kalibrování jsem provedl za pomoci kalibračního etalonu, kde jsou uměle simulovány trhliny, a kalibrační slídy, ta simuluje tloušťku nánosů, kterou jsem již naměřil, - obrázek 4.9. Před samotným měřením jsem si musel zhotovit imaginární síť, po které jsem v jednotlivých místech postupoval. Tato síť musí mít minimálně dvě na sebe kolmé osy, aby se eliminovalo možné přehlédnutí trhliny. Při samotném měření jsem postupoval podle návodu k měření vířivými proudy, ten je uveden v příloze A.

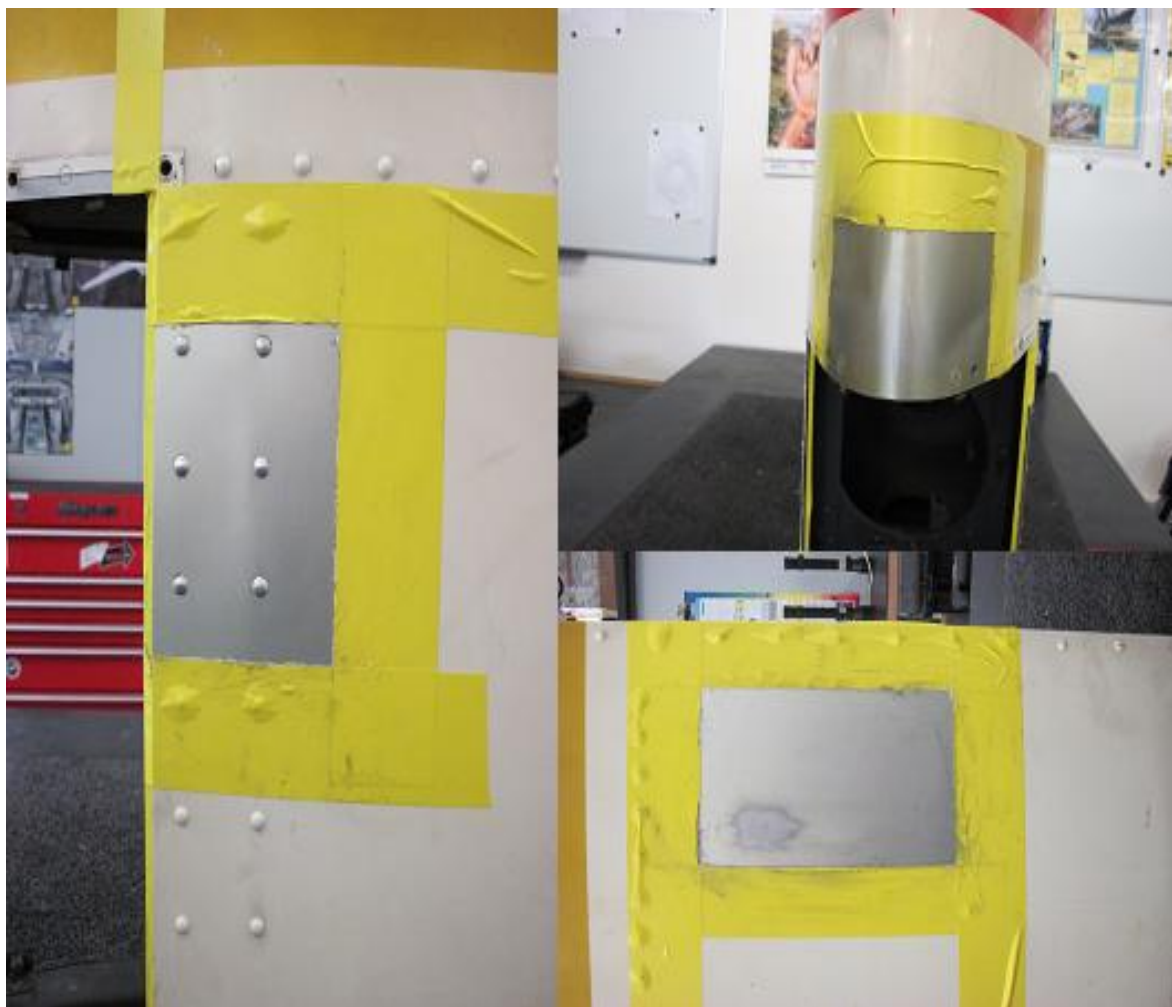
Obrázek 4.10: Vybraná místa s odstraněnými nánosy

místa s odstraněnými nánosy očistit a odmastit, což jsem provedl za pomoci papírové utěrky a speciálního rozpouštědla (odmašťovače) - Cleaner DR-60. Pro provádění penetrační zkoušky je zapotřebí používat správných chemických látek, jak pro čištění tak i samotnou penetraci - obrázek 4.12.

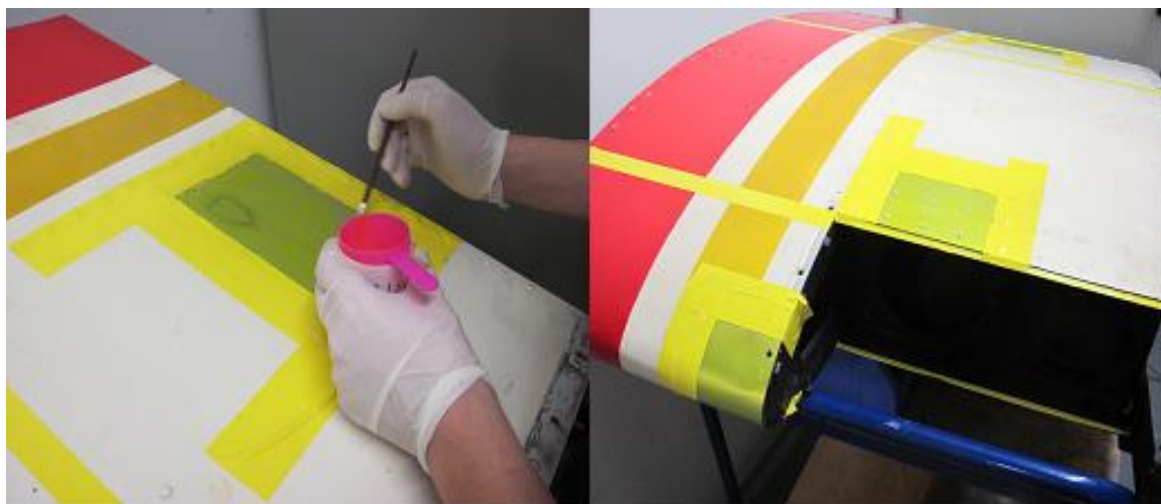
Obrázek 4.11: Nanášení penetrantu

Po očištění a odmaštění jsem štětcem nanесl na vzorek fluorescenční penetrant – Penetrant Fluorescent HM – 604, jak je zdokumentováno na obrázku 4.11 a příloze H. Penetrant jsem podle návodu nechal působit 30 minut a poté jsem penetrant pomocí papírové utěrky odstranil. Bylo ještě zapotřebí odstranit přebytky penetrantu pomocí odmašťovače – Cleaner, ale to jsem musel provést velmi jemně a opatrně abych nevymyl i penetrant z případných trhlin.

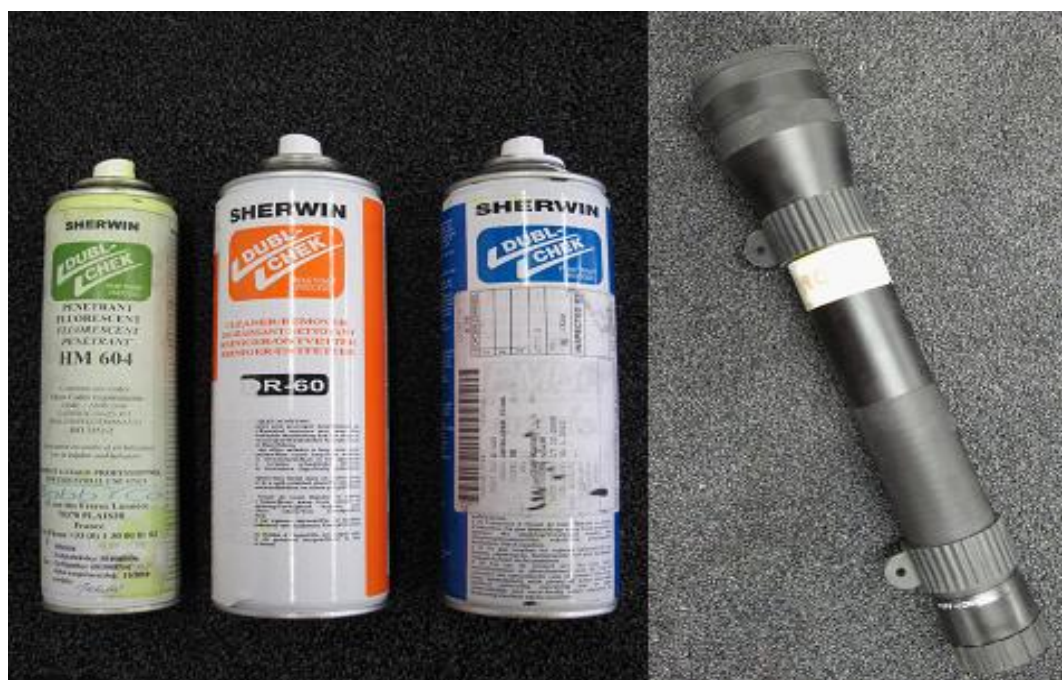
Obrázek 4.12: Sada přípravků pro penetrační zkoušku a UV lampa
zleva: penetrant, odmašťovač, vývojka

Poté jsem nanesl na zkoumanou oblast emulgátor (vývojka) – Developer D - 100. Ten částečně utlumuje odraz světla při inspekci a podporuje vzlínání penetrantu z trhliny. Zkušební vzorek jsem musel přemístit do zatemněné komory, abych mohl provést kontrolu penetrovaných částí pomocí UV lampy tzv. černého světla. Pod světlem z UV lampy se fluorescenční penetrant rozzáří a případné trhliny jsou vidět pouhým okem, viz příloha I. Po důkladném nasvícení a ohledání jsem nedekoval žádné trhliny v ani jednom ze tří zkoumaných míst. Při provádění penetrační zkoušky jsem postupoval v souladu s návodem pro postup, který je uveden v příloze C.

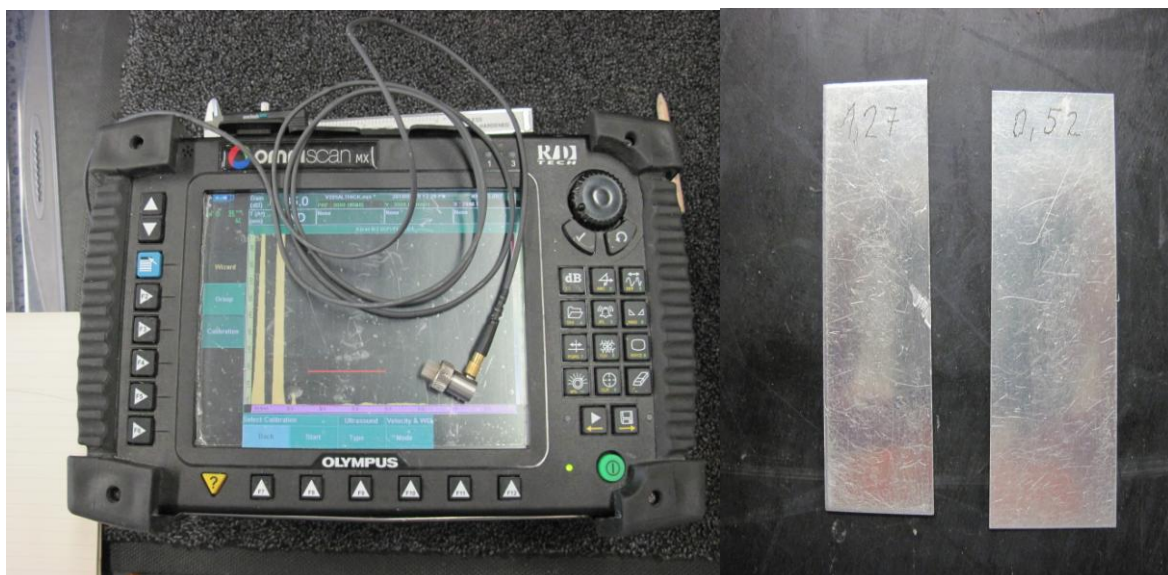
Obrázek 4.13: Přístroj Olympus omni scan MX a Al etalony 1,27mm a 0,52mm

Přístroj pro měření ultrazvukem bylo zapotřebí nastavit a zkalibrovat, což jsem provedl za pomoci kalibračních etalonů - obrázek 4.13. Nastavil jsem rozmezí pro tloušťku od 0,52mm do 1,25mm podle dostupných etalonů, čímž se zvýšila přesnost měření. I přes toto opatření je možná přípustná chyba měření $\pm 0,03\text{mm}$. Pro správnou funkci přístroje a sondy je zapotřebí vytvořit vazebné prostředí, které zaručuje správný průchod ultrazvukových vln od sondy do zkoušeného materiálu a pak zpět do sondy. Toto vazebné prostředí jsem vytvořil gelem na bázi běžného rubrikantu, jehož vrstvu jsem nanesl na všechna tři zkoumaná místa. Samotné měření, jsem provedl pouhým přiložením sondy na zkoušený vzorek s naneseným vazebným prostředím a odečetl hodnotu na displeji přístroje. Při měření tloušťky pomocí ultrazvuku jsem provedl podle pokynů sepsaných v příloze B. Měřením jsem zjistil, tloušťku potahového plechu a hodnoty jsou uvedeny v tabulce 2. Pro ověření přesnosti měření ultrazvukem, jsem změřil tloušťku mechanickým způsobem a hodnoty zaznamenal do tabulky 4.2.

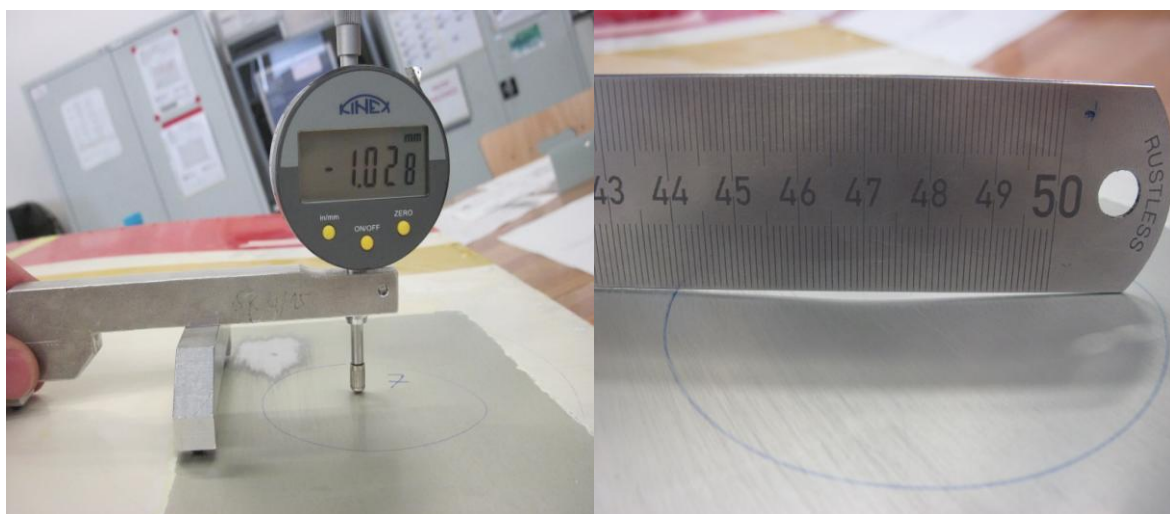
Obrázek 4.14: Měření hloubky digitálním úchylkoměrem, měřené délky a šířky ocelovým měřítkem

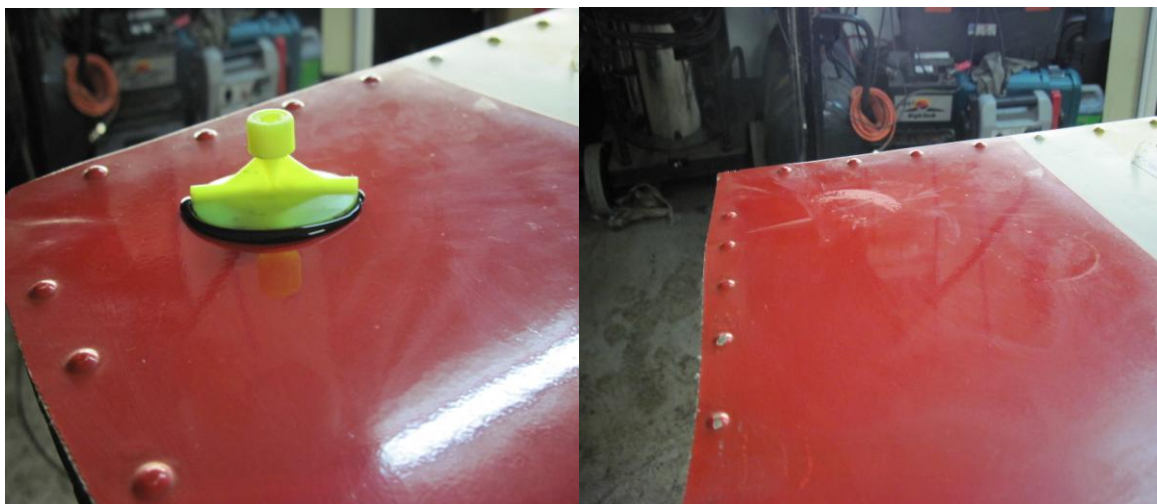
Obrázek 4.15: Aplikace vnější metody PDR, poškozený nánosu barvy

Samotnou práci rovnání, prováděl osobně sám mistr v oboru a majitel firmy v jedné osobě se svým kolegou. Pro rovnání jsme nejprve zkusili použít metodu vytahování za pomoci nalepovacích čepů a reverzního kladiva.

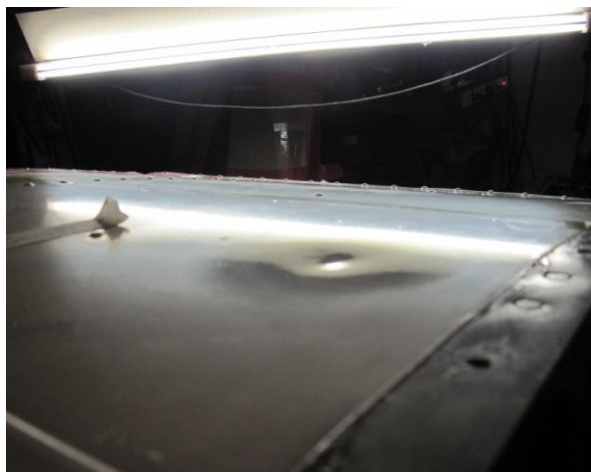
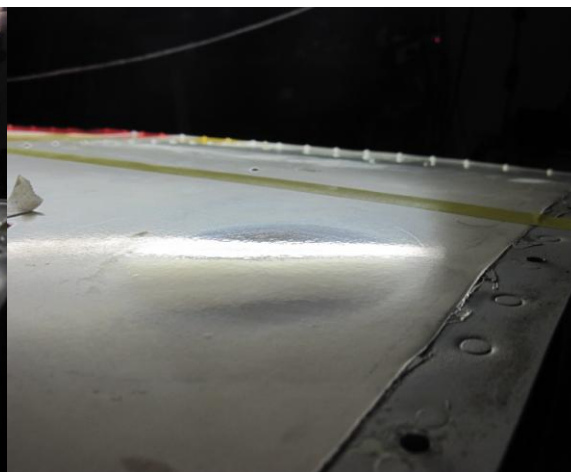
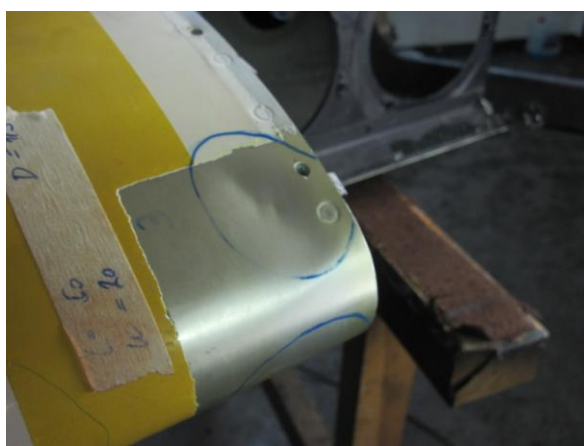
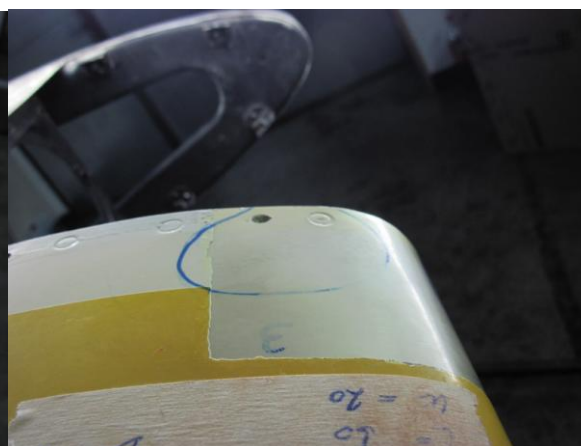
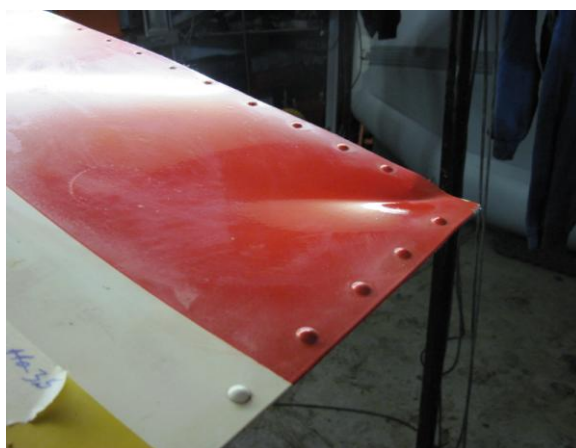
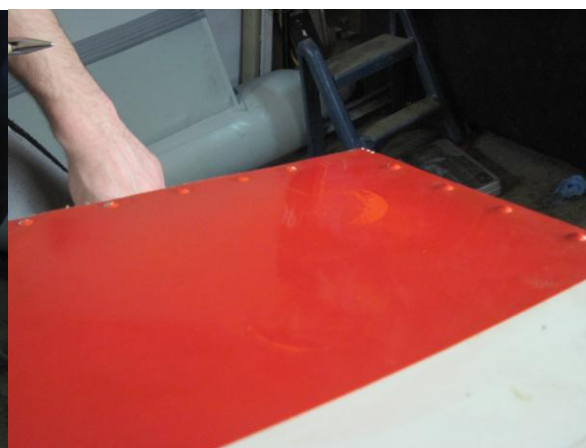
Obrázek 4.16: Výsledky aplikace vnitřní metody PDR

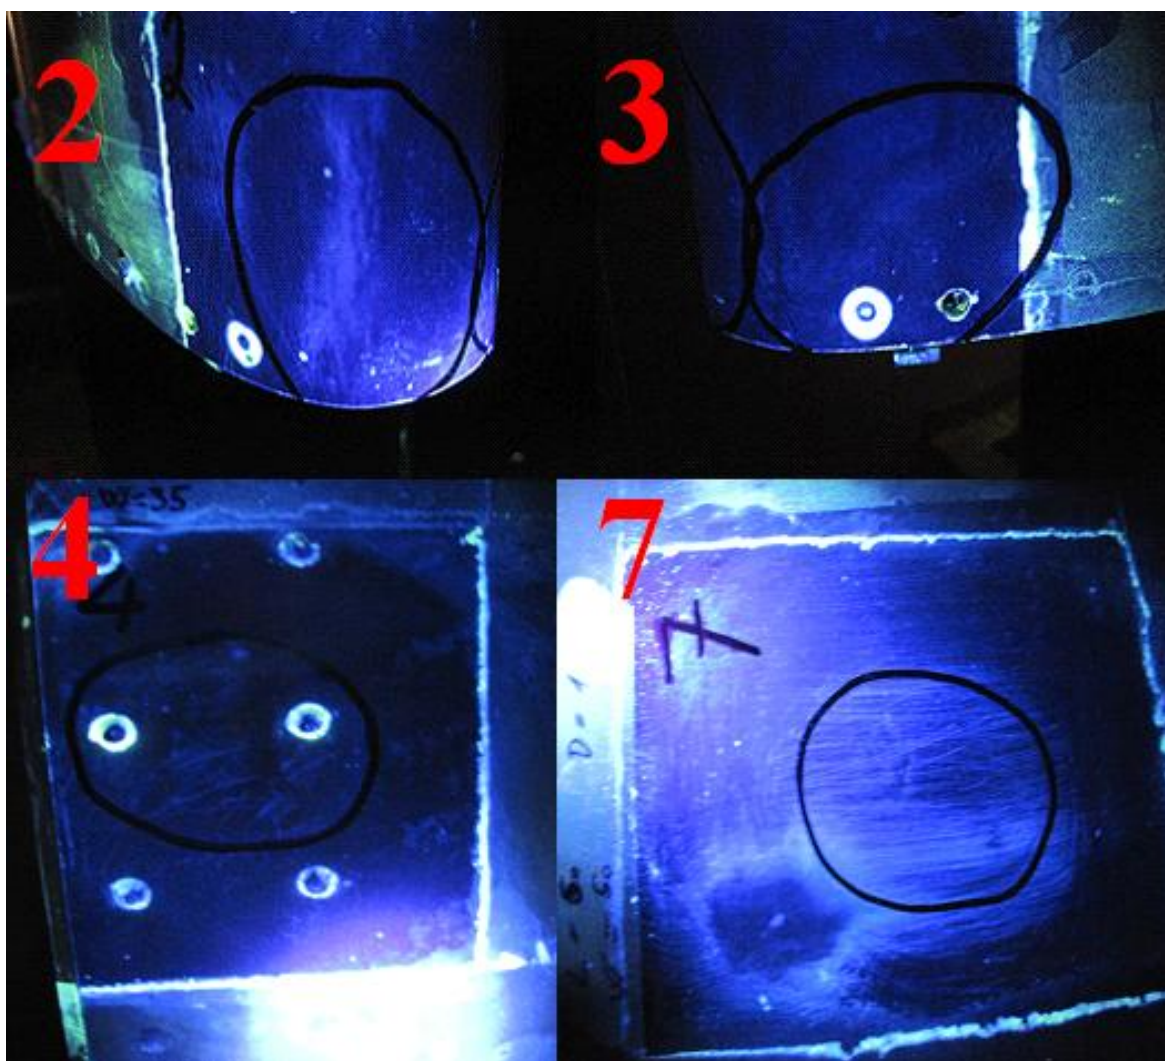
Obrázek 4.17: Výsledek penetrační zkoušky na dentech 2, 3, 4 a 7 po opravě metodou PDR

Po provedení opravy za asistence společnosti RenoveCars, jsem opět převezl zkušební vzorek na oddělení NDT společnosti CEAM. Zde jsem ho připravil pro testování, zda se opravou nevytvořili trhliny v potahovém plechu a jestli došlo ke ztenčení tloušťky, v místech opravených dentů. Jako první jsem provedl měření vířivými proudy zda se nevytvořili v potahovém plechu trhliny, způsobené rovnáním dentu. Touto metodou jsem prověřil všech osm míst, kde byly opraveny jednotlivé denty. Postup vyšetření vířivými proudy byl stejný, jako u předchozích měření, viz příloha A. Výsledek na výskyt trhlín byl negativní u všech osmi opravených dentů. Pro kontrolu jsem ještě provedl penetrační zkoušku u čtyř z osmi opravených dentů, kterou jsem provedl na čistém potahovém plechu bez nánosů., výsledky jsou vidět na obrázku 4.17. Při provádění penetrační zkoušky jsem postupoval stejně jako u předchozích zkoušek touto metodou, viz příloha C. Výsledek u všech čtyř opravených poškození na výskyt trhlín byl také negativní.

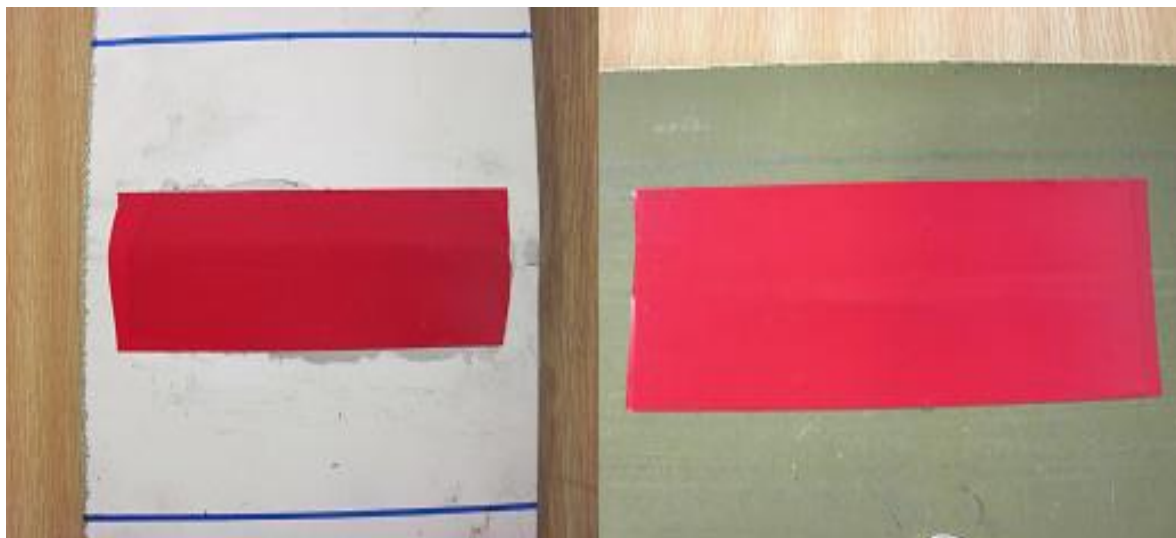
Obrázek 4.18: Zkušební vzorky s nahrazeným nánosem barvy pomocí lepicí pásky

Nejprve jsem si připravil potahový plech pro vzorky, který je totožný s potahovým plechem a zkušebním vzorku (křídla). Ten jsem získal při odstraňování potahových panelů z křídla letounu Zlín Z 142 za účelem vytvoření učební pomůcky pro nově zřízenou laboratoř Ústavu letecké dopravy, viz příloha M. Zároveň se také jedná o křídlo ze kterého jsem oddělil zkušební vzorek. Z potahového plechu sem odštíhl dva vzorky a podrobil jsem je mechanickému namáhání ve skružovačce a ohýbačce na plech. Jelikož došlo při mechanickém namáhání k narušení celistvosti nánosu barvy, rozhodl jsem ji odstranit aby její zbytky neovlivňovali průběh měření. Odstraněné nánosy barvu jsem nahradil dvěma vrstvami lepicí pásky, jak je patrné na obrázku 4.18. Za pomoci metody vířivých proudů jsem se snažil trhlínu lokalizovat a určit její délku a přibližnou polohu (tedy počátek, konec a směr). Měření jsem provedl obdobně jako u předchozích zkoušek metodou vířivých proudů, jen s tím rozdílem, že při této zkoušce jsem trhlínu objevil.

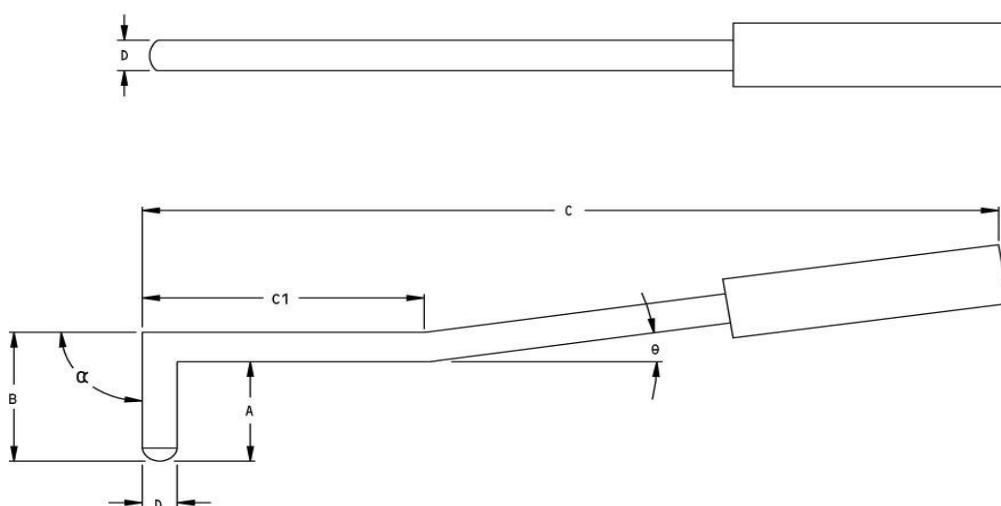
Obrázek A.1

α – úhel mezi dřívkem sondy a inspekční částí - může být různý

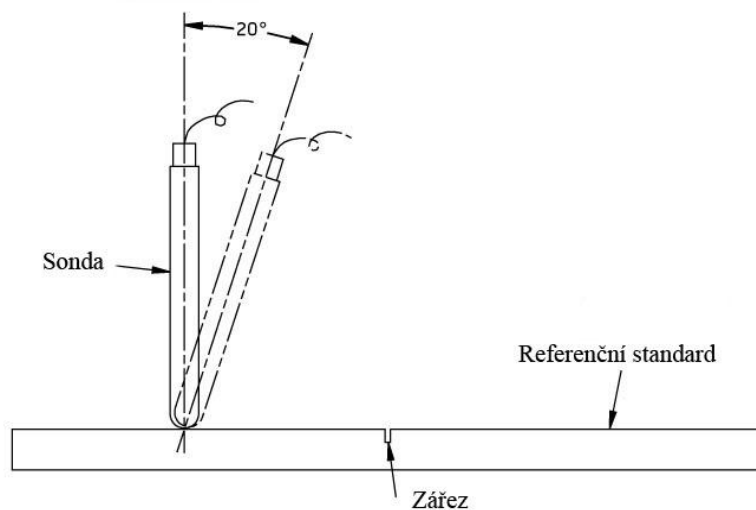
Obrázek A.2

- Zkalibrujte sondu a přístroj podle o odstavce 4.
- Nakloňte sondu o 20° a vyzkoušejte funkci na referenčním standardu. Vychýlení sondy nesmí způsobovat na displeji výchylku signálu větší než 10%.
- Přiložte sondu k zářezu referenčnímu v standardu, pokud je sonda kolmo nebo vychýlena o 20°, neměl by být rozdíl v signálu na displeji více než 30%.

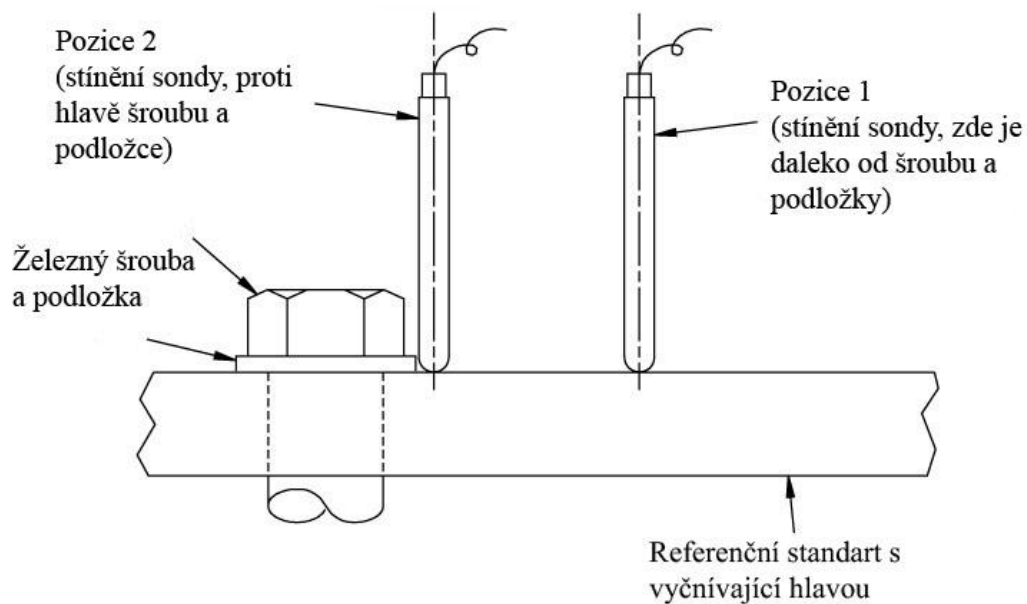
. Obrázek A.3

U vodivých materiálů nesmí při kalibraci signál od zářezu o více než 10%. Pokud se signál změní o více jak 10%, je nutné udělat inspekci kolem díku šroubu

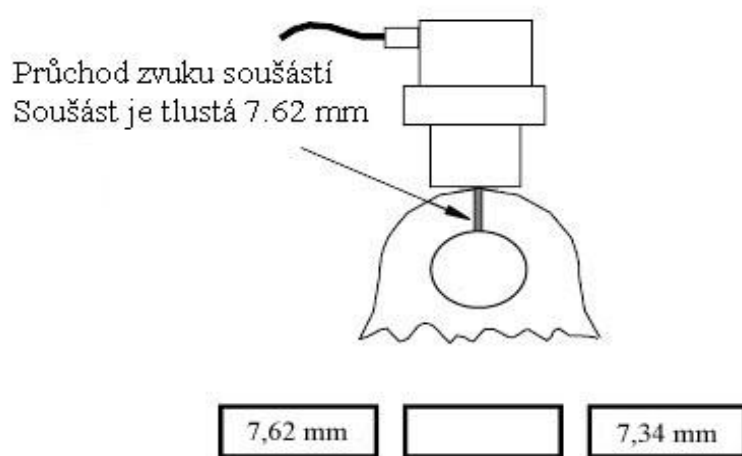
Obrázek B.2

Na displeji se může hodnota neustále měnit mezi hodnotami tloušťek uvedených.
Pouze část snímače se dotýká součásti.

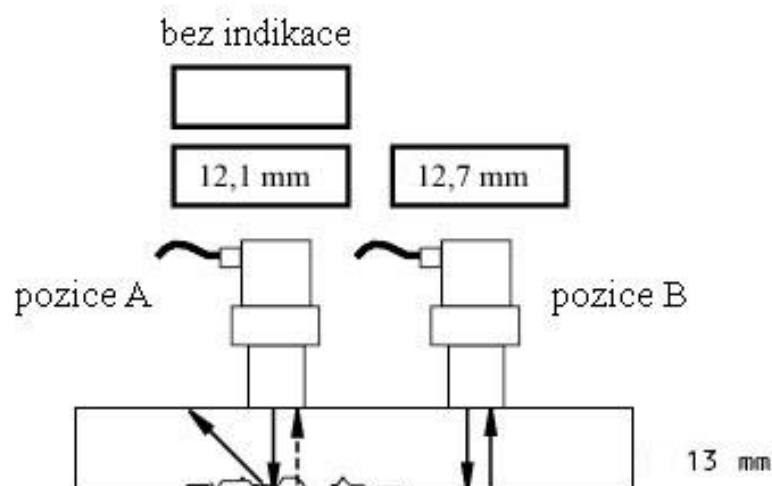
Obrázek B.3

Nepravidelný povrch druhé strany může mít za následek nesprávné změření hodnot tloušťky nebo nedosažení výsledku.
